Lasergeschnittene Bauteile – eine Herausforderung für Verzinker

An lasergeschnittenen Bauteilflächen treten nach dem Feuerverzinken oft Haftungsprobleme auf. In einem Forschungsprojekt ist man den Ursachen für die Haftungsstörungen auf den Grund gegangen. Daraus lassen sich Maßnahmen zur Abhilfe ableiten.

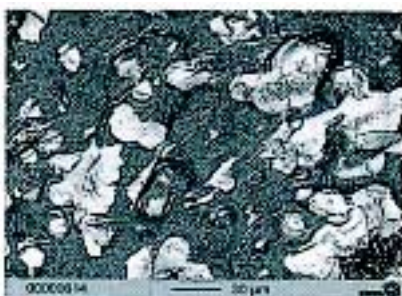
Bild 1: Abbildung der Oberfläche unterhalb einer abgeblätternen Zn-Schicht im BSE-Modus. Bei den hellen Bereichen handelt es sich um Zinkrückstände, in den dunklen Bereichen lassen sich mikroanalytisch erhebliche Sauerstoffmengen nachweisen.

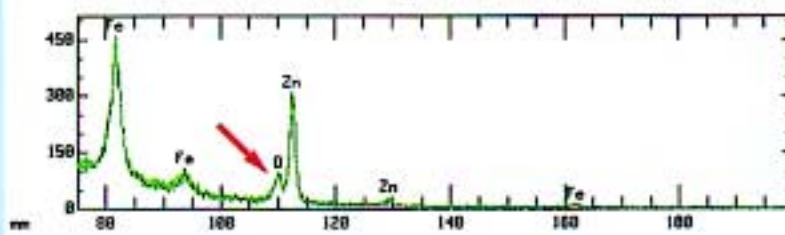
Bild 2: Unterhalb der abgeblätternen Zinkschichten lässt sich ein eindeutiger Sauerstoffpeak im EMS-Spektrum nachweisen (Pfeil)

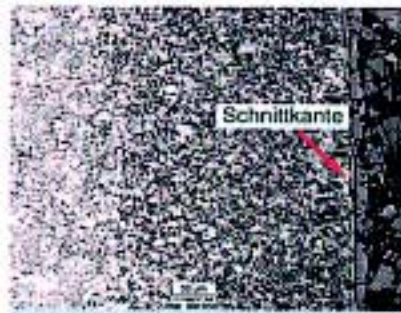
Sowohl die Oxidschichten als auch der strukturlose Martensit stellen sehr spröde Phasen dar. Bei einer schlagarti-

Bild 3: Geätzter Mikroschliff. Umgewandeltes Randgefüge einer lasergeschnittenen Probe, welches bis in eine Tiefe von zirka 0,3 mm reicht.

gen Beanspruchung entstehen in solchen Phasen leicht Risse, die die Haftfestigkeit der Zinkschichten stark beeinträchtigen. Offensichtlich kann die bestehende Beizlösung alleine diese Eisenoxide nicht vollständig entfer-

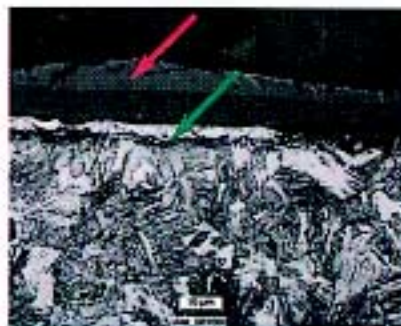
Bild 4: Geätzter Mikroschliff. Typische Randschichtausbildung einer lasergeschnittenen Kante. Es sind mehrlagige Oxidschichten erkennbar (roter Pfeil) und eine direkt darunterliegende Schicht aus strukturlosem Martensit (grüner Pfeil).

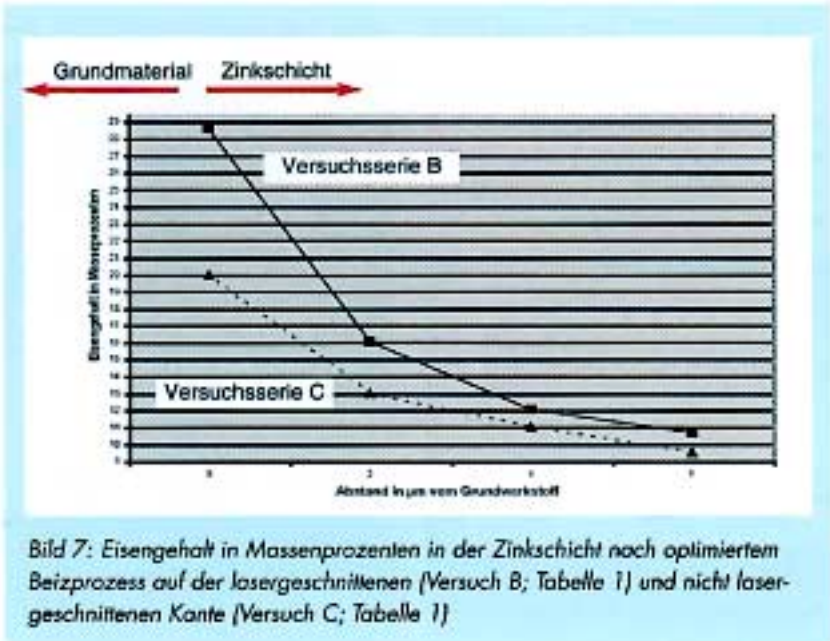
sche Anschliffpräparate angefertigt und mit Hilfe der energiedispersiven Röntgenanalytik (EDX) im Rasterelektronenmikroskop untersucht. Als Referenzpunkt diente die verzinkte, gewalzte Probenfläche. Die Ergebnisse des folgenden Diagramms (Bild 7) sind nicht als Absolutwerte zu verstehen. Es handelt sich vielmehr um relative Vergleichswerte.

Die Analysenwerte zeigen deutlich, dass der Eisengehalt im Übergang von Zinkschicht zu Grundwerkstoff bei den lasergeschnittenen Kanten wesentlich höher liegt (zirka 29 Gew.%) als bei den gewalzten Probenflächen (zirka 20 Gew.%). Die Eisengehalte nehmen etwa 4µm vom Grundwerkstoff entfernt vergleichbare Konzentrationen an.

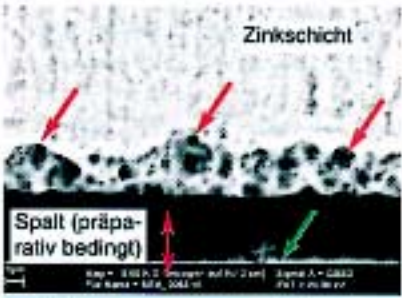
Bild 8: Geätzter Mikroschliff. BSE-Aufnahme an der lasergeschnittenen Kante. Es ist eine deutlich ausgeprägte, dunkle Zone erkennbar (Pfeile).

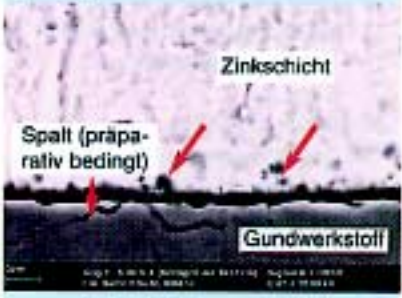
Bild 9: Geätzter Mikroschliff. BSE-Aufnahme an der nicht lasergeschnittenen, gewalzten Fläche. Die dunkle, eisenreiche Zone ist deutlich schmaler (Pfeile) im Gegensatz zur Laserschnittkante.

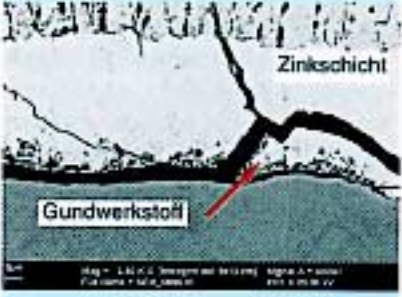
Bild 10: Geätzter Mikroschliff. BSE-Aufnahme an der lasergeschnittenen Kante im Bereich eines Schlagversuchs. Die Schichtabplatzung erfolgt am Übergang von der dunklen, eisenreichen Zone zum Grundwerkstoff (Pfeil).

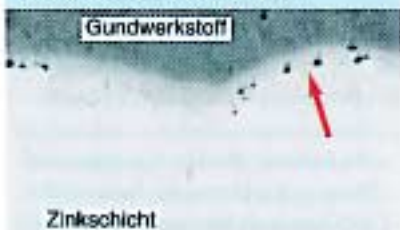
Bild 12: BSE-Aufnahme an der lasergeschnittenen Fläche der Versuchsserie E. Es sind erste Ausscheidungen einer zusätzlichen Phase erkennbar (Pfeil).

Die Versuchsserie E weist im Übergang von Zinkschicht und Grundwerkstoff eine etwa 1µm dicke eisenreiche Phase auf, wobei die Versuchsserie F schon die doppelte Schichtdicke dieser spröden Phase erkennen lässt. Die gute Schichthaftung der Proben der Versuchsserie D ist wohl mit dem Fehlen des eisenreichen Ausscheidungsaumes zu erklären. Letztere weist zudem die geringste Eisenkonzentration (etwa 22 Gew.%) am Übergang zum Grundwerkstoff auf und liegt im Bereich der Eisenkonzentration von nicht lasergeschnittenen, gewalzten Probenflächen. Die Versuchsserie F mit der schlechtesten Schichthaftung hat mit zirka 27,5 Gew.% Eisen die höchste Eisenkonzentration, was im folgenden Diagramm (Bild 14) dargestellt ist.

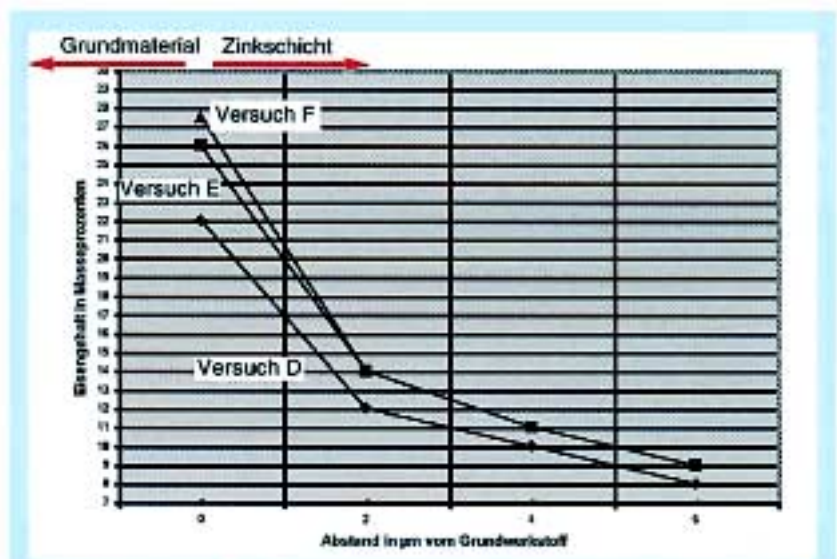
Bild 14: Eisengehalt in Massenprozent in der Zinkschicht nach optimiertem Beiz- und Verzinkungsprozess (siehe Versuchsreihe D, E und F in Tabelle 2)

fusion im martensitisch umgewandelten Randgefüge der Laserschnittkante gefördert. Mit der Optimierung von Temperatur und Verweildauer im Zinkbad kann dieser Diffusionsprozess verlangsamt beziehungsweise verkürzt werden, so dass die Haftung der Zinkschichten wieder den in der Norm definierten Anforderungen genügt. Diese guten Resultate konnten in Großserien bestätigt werden.
